平成 13 年度 国立天文台委託調査研究報告書

「アタカマサブミリ波望遠鏡実験  
10m アンテナ基礎の試験的製作とその調査研究」

## 調査報告書

(株)パシフィックコンサルタンツインターナショナル

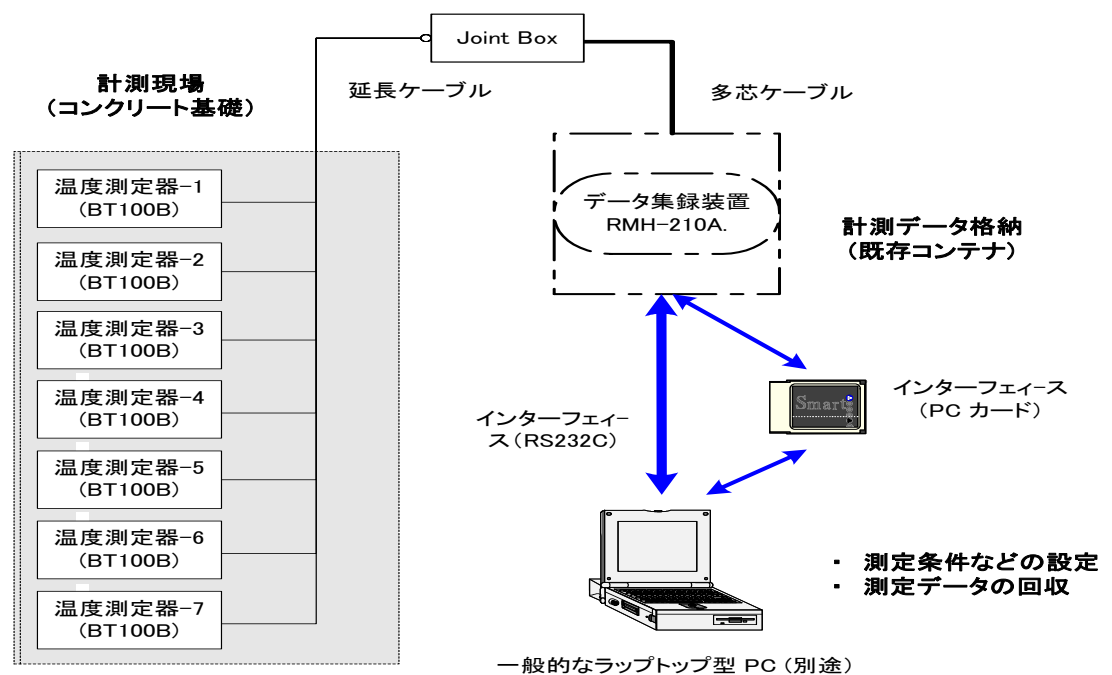
図 1：計測装置概念図

各温度測定器からの信号は、延長ケーブル、ジョイントボックス、多芯ケーブルを経てデータ集録装置に伝えられる。データ集録装置は 10 個の入力チャンネルを有し、各チャンネルのデータメモリ数は 24000 データである。データ集録期間として約 5 年間を想定し、1 日 12 回（2 時間毎に）測定するようデータの集録設定がなされている。データ集録装置からのデータ回収は、専用ケーブル (RS232C) あるいは PC カード (UMC-70A) を介して随時回収可能である。以下に、計測装置概念図と温度測定器配置図を示す。

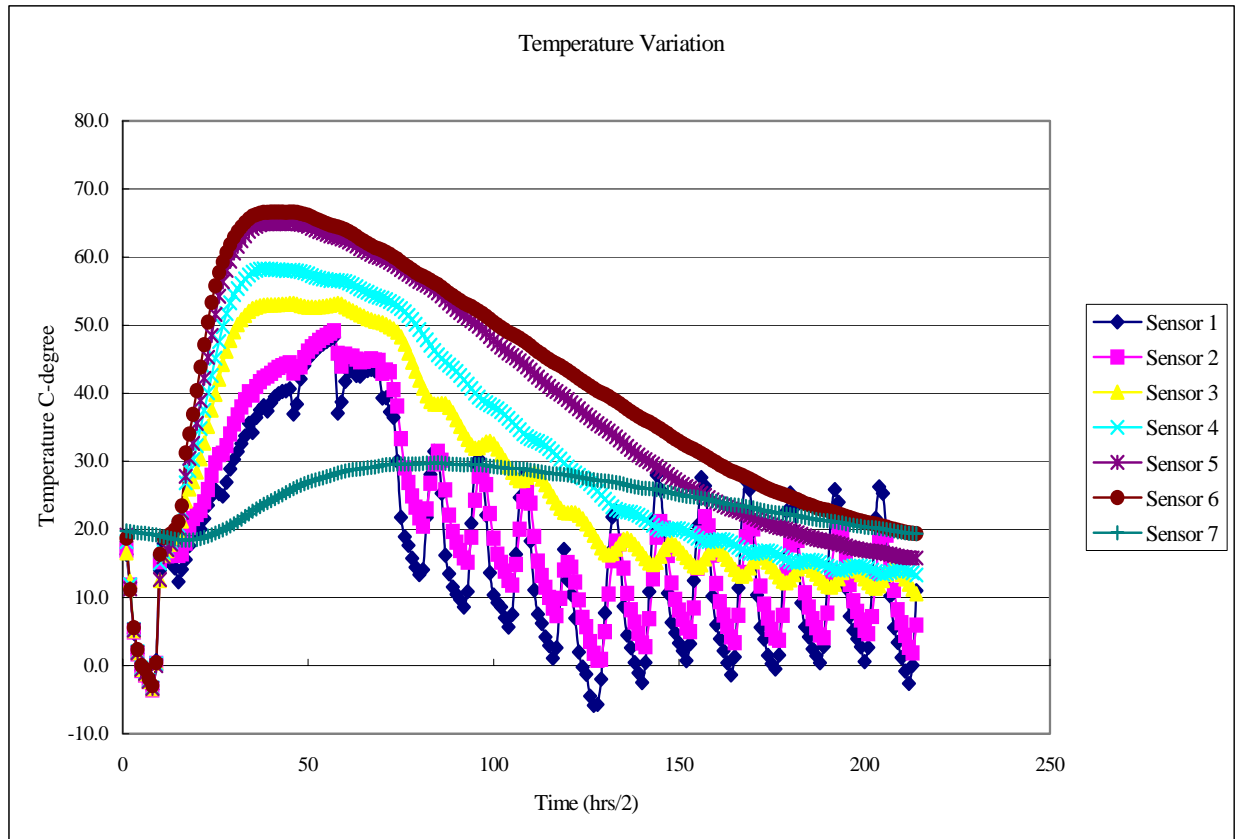
図3：打設後のコンクリート温度

各温度センサとも2時間毎に測定するよう設定されており、グラフ上の各ポイントがそれぞれの測定結果である。またグラフは、基礎柱脚部コンクリート打設開始の9時間程前からの測定値を示したものである。

既に13日前に打設された基礎フーチング内に設置された温度センサ7は、柱脚部コンクリート打設の影響により測定開始当初のコンクリート温度20°C程度から次第に温度が上昇していく状況を示している。

その他の温度センサ1～6は、測定開始当初はコンクリート打設前の大気温度を示しているが、打設後はそれぞれの設置位置に応じたコンクリート温度を示している。測定開始50時間付近のセンサ1と2の温度低下は降雪の影響を受けたものである。

コンクリート打設後の養生が3日間行なわれたことはこのグラフでも読み取れ、コンクリートの初期硬化時の養生が適切に行なわれたと言える。

養生終了・型枠撤去後には、基礎表面部の温度センサ1と、その下部100mmに設置された温度センサ2が、外気温の影響を大きく受けているが、

基礎表面部から 270mm 下に設置された温度センサ 3 では外気温の影響が次第に弱まり、温度センサ 4～6 では外気温の影響がほとんど見られなくなっている。

コンクリートの水和反応による硬化が進み、基礎コンクリート自体の温度が下がるにつれて、凍結融解が繰り返される状況が今後予想されるが、その状況は本文 4. 2) のモニタ用温度計測装置によって確実に捕捉出来ると思われる。

本文4.3) (3) 打設後のコンクリート温度に示されるように、基礎コンクリートは外気の急激な温度変化(20～30℃)の影響を受けて、凍結・融解を毎日繰り返す恐れが高い。コンクリートの凍結・融解対策としては以下が挙げられるが、ALMAプロジェクトの対象施設の重要度と費用対効果を分析して、採用する対策を選択すべきである。

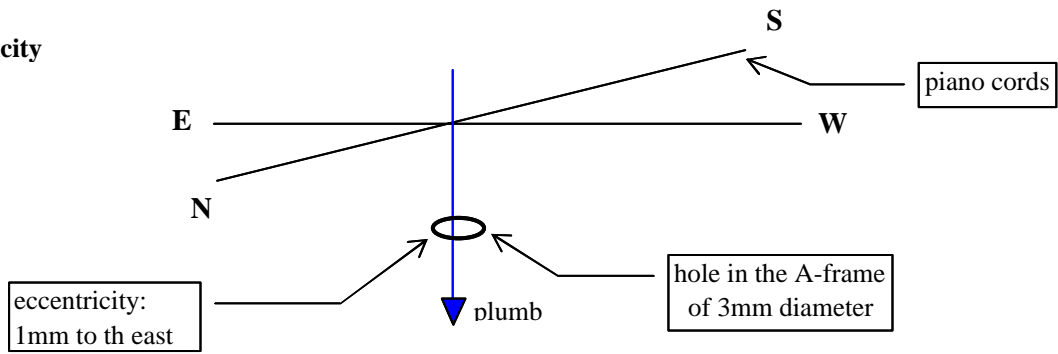
**Eccentricity**

General condition of anchor frame: good  
Condition of base connection: good  
Condition of bolts: good

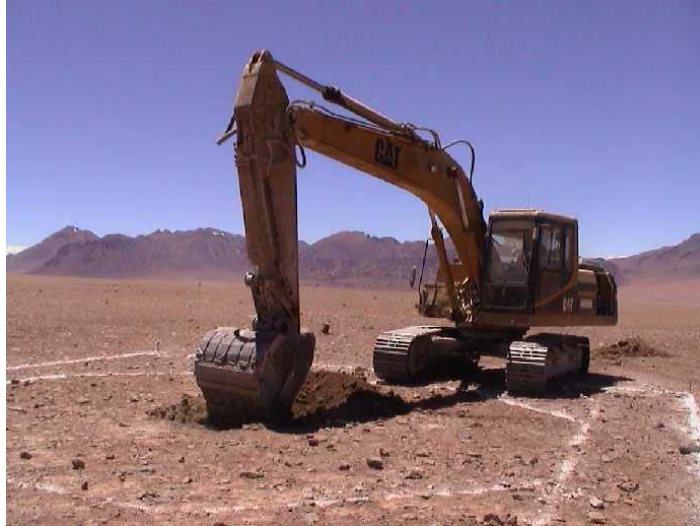
工事写真-1 掘削開始

地表面から深さ約3.0mまでの風化岩はバックホー(バケット容量1.0m<sup>3</sup>)で、その下の溶着凝灰岩についてはバックホーに油圧ハンマーを取付けて、また掘削部底面の床付けには油圧ブレーカーを使用した。(工事写真-1~3参照)

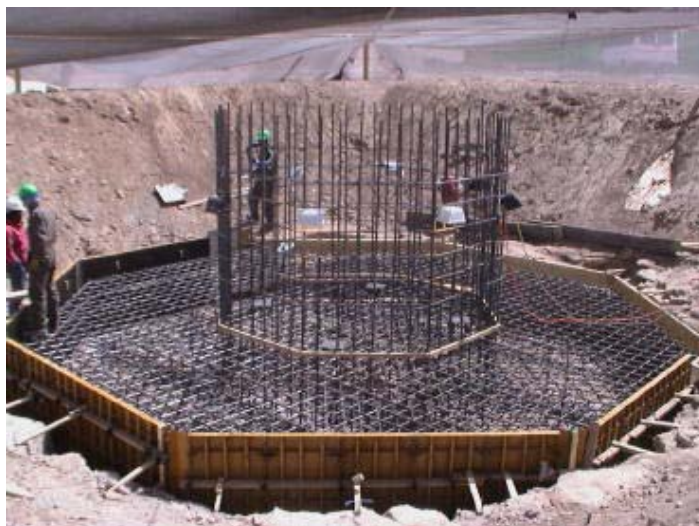
工事写真-4 フーチング部配筋型枠

コンクリート基礎の鉄筋は、現地調達した材料(A63-42H:降伏強度4200 kg/cm<sup>2</sup>)をサンチャゴの工場で所定の形状に加工した後、現場へ搬入して作業員により組立てられた。(工事写真-4参照)

型枠材料は、フーチング部および柱脚部とも米国製の鋼製型枠（EFCO metallic form-work）をレンタル会社から調達した。この鋼製型枠は、1200mm x 600mm の鋼製パネルをボルト接合して組立て、伸縮自在のサポートで所定の位置に固定するものであった。（工事写真－4，10参照）

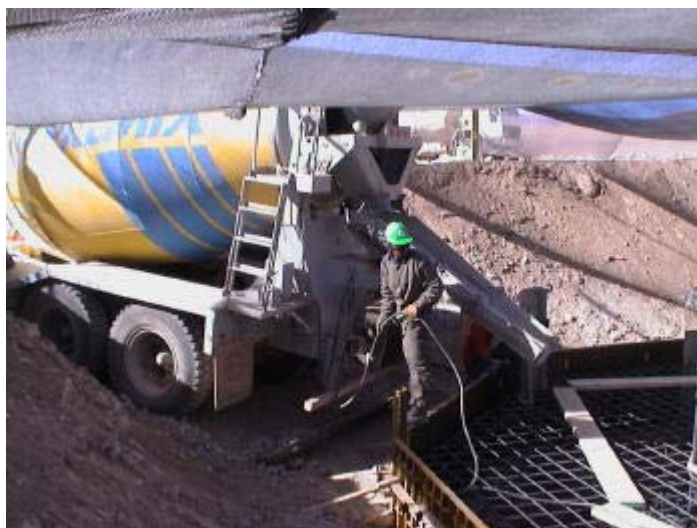
工事写真-5 フーチング部コンクリート打設

混練されたコンクリートは、ミキサー車を出来るだけ基礎の近くまで寄せて、シュートを使用して打設した。(工事写真－5～7, 11参照)

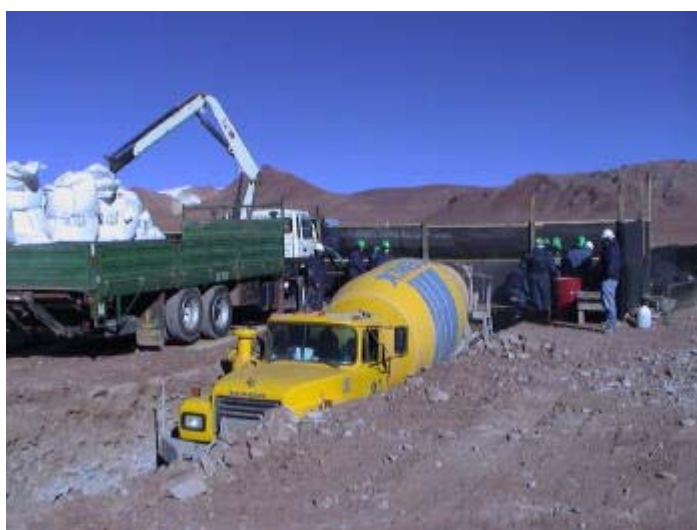
工事写真-6 コンクリート混練

袋詰めコンクリート材料は、その状態のままトラッククレーンで吊上げられ、ミキサー車の直上部にて開封され内包材料が投入された。その後、ミキサー内に混練水と混和剤を加えてコンクリートが混練された。

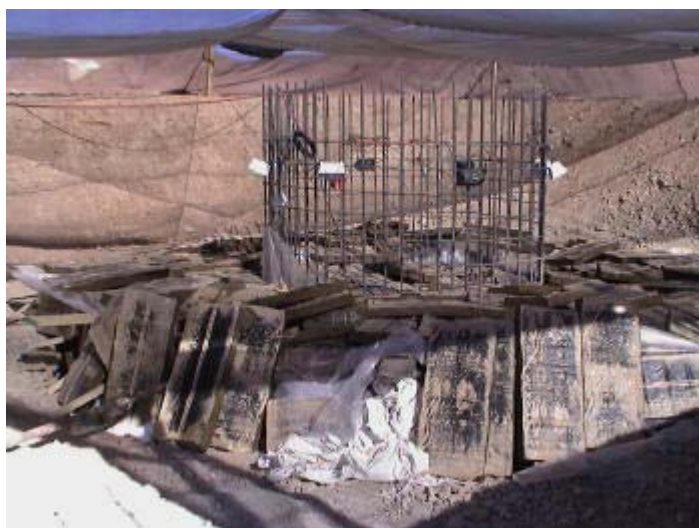
工事写真-8 フーチングコンクリート養生

コンクリートが所要強度を発現する為には、打設時および養生期間中にコンクリート温度を適温に保持すると共に、急激な乾燥により水和反応に必要な混練水が失われるのを防止しなければならない。夜間の大気温度が氷点下に下がる気象条件を考慮し、コンクリートの凍結防止のために以下の養生策を打設後3日間継続した。(工事写真－8参照)

- ① 鋼製型枠をミネラルウールの綿布で覆い、強力な発熱電灯を使用してコンクリートの温度低下を防止。
- ② コンクリートの打設上面を養生膜（SIKA製のAntisol）でカバーしてコンクリート混練水の蒸発を防止。
- ③ 上記②の養生膜の上に、更にポリエステルシート（0.2mm厚）とミネラルウールの綿布でコンクリートの温度低下を防止。

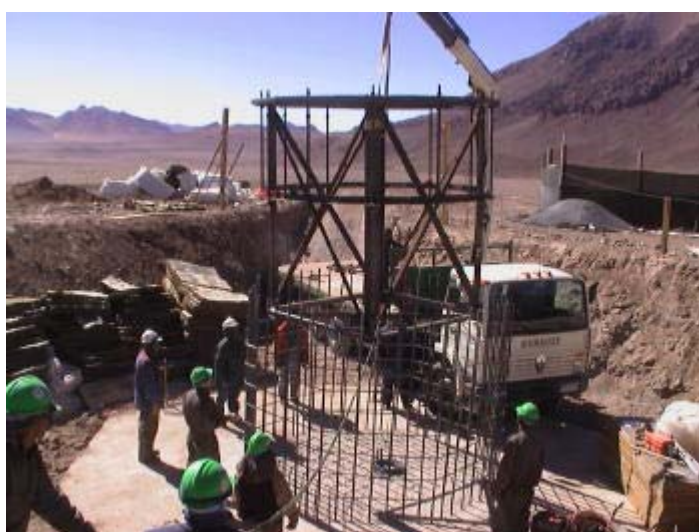
工事写真-9 アンカーフレーム吊り込み

その後アンカーボルトとフレーム全体を本組みし一体化した上で、更に輸送の為に必要な補強を施して現場までトラック搬送した。現場到着後、一体化されたアンカーフレームはトラッククレーンで基礎フーチング上に置かれ、最後に人力による所定位置への微調整が行なわれた。(工事写真-9 参照)

製品検査後に鉄骨加工工場で作成してアンカーボルトと共に一体化されたアンカーフレームは、アントファガスタからサイトまでトラック輸送され、トラッククレーンを使用して基礎フーチング上に置いた後に人力により微調整して所定位置に設置された。

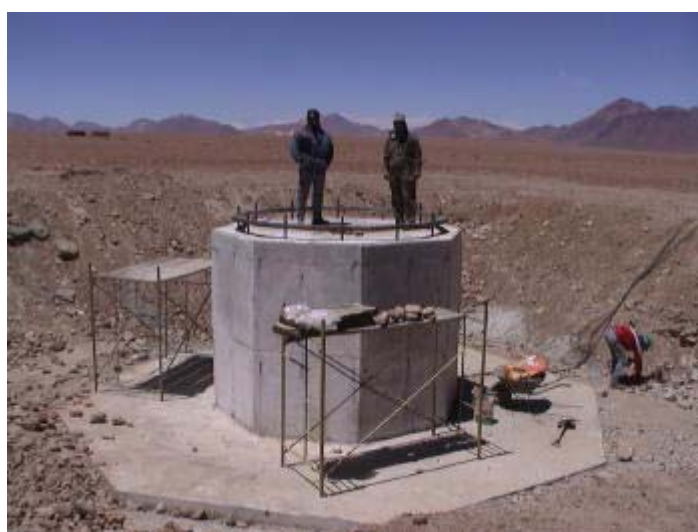
工事写真-12 柱脚部埋戻し前

埋戻し工事は、バックホー、ダンプトラック、水タンクローリー、締固めローラー (1.5 トン) を使用して、土砂埋戻しと締固めを各層 30cm 毎に繰り返して行なわれた。チリの基準 (NCh1534/II) に従って実施した締固め度試験の結果を表 2 に示す。(工事写真-12~15 参照)
